**Asbestinventarisatie rapport conform certificatieschema
procescertificaat asbestinventarisatie**

Projectnummer : 23-5707RS.0
Bouwwerk / object : Braakliggend terrein
Locatie : Max Euwestraat-Prof. Zeemandreef
5707RS Helmond
Datum van uitvoering : 11 december 2023
Datum rapportage : 15 december 2023

Er is in opdracht van Visser Milieu B.V. een inventarisatie uitgevoerd voor het braakliggende terrein aan de Max Euwestraat-Prof. Zeemandreef te Helmond.

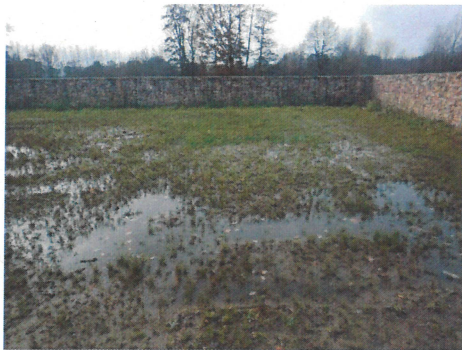
grote plassen op maaiveld

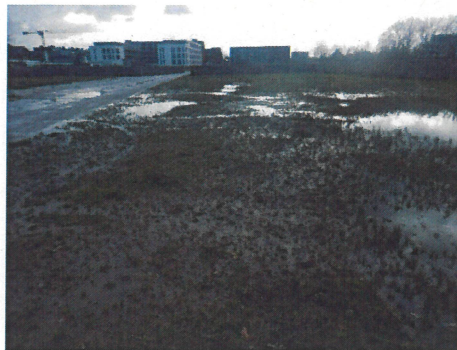
overzicht onderzocht maaiveld

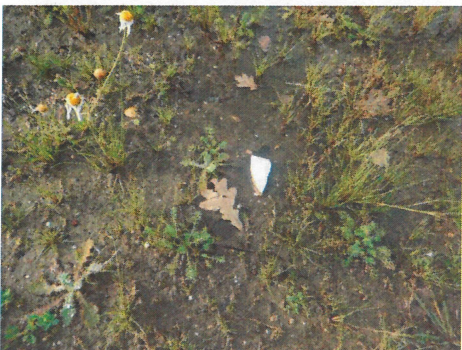
keramische stukje tegel

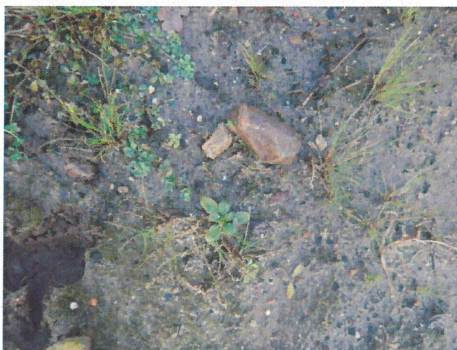
stenen op maaiveld

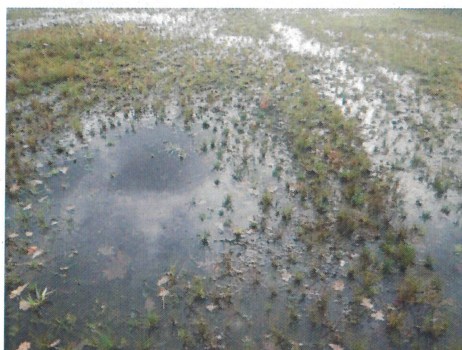
plassen op het terrein

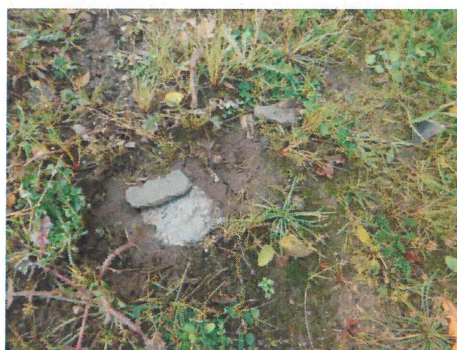
natuursteen scherven

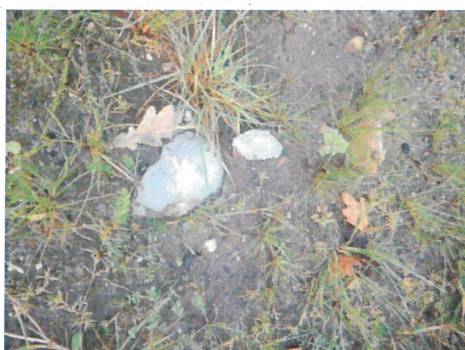
natuursteen gesplitst

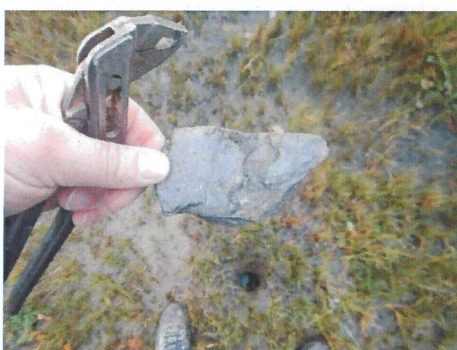
natuursteen bij boorgat
