Deelproduct

Technische staat Stads Kantoor

03-06-2019

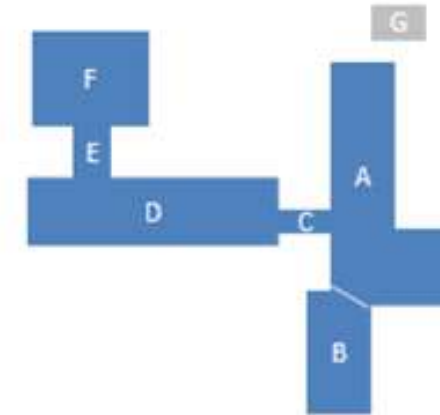
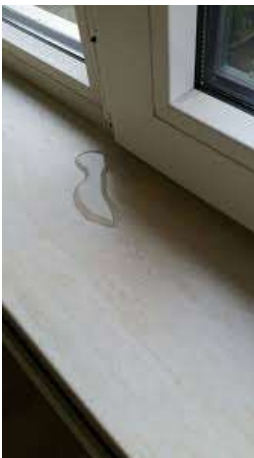
De huidige bouwfysische staat van met name bouwdeel A, B en D uit de begin jaren 70 zijn slecht. Deze gebouwen zijn nagenoeg niet-geïsoleerd en de betonvloeren lopen t.p.v. kozijnen door tot de buitengevel waardoor er koudebruggen zijn. De buitenspouwbladen zijn minimaal geïsoleerd en de aluminium buitenkozijnen bestaan uit niet-geïsoleerde profielen met laagwaardig isolatieglas. De kozijnen en zonwering stonden al jaren terug gepland te vervangen maar gezien de ontwikkelingen voor het verbouwen Stadskantoor zijn deze "on hold" gezet. De kozijnen vertonen met regelmaat lekkages. Het gebouw fase 3 uit de jaren 80 heeft wel spouwisolatie en is bouwfysisch beter alhoewel dit bouwdeel bouwkundig ook enkele slechte detailleringen heeft waardoor er veel lekkages zijn. Het gehele gebouw is met de vorige renovaties voorzien van standaard systeemplafonds die qua akoestiek geschikt zijn voor de huidige kantoor indeling. Voor het nieuwe werken met grotere open ruimten worden hogere eisen gesteld aan de akoestiek.

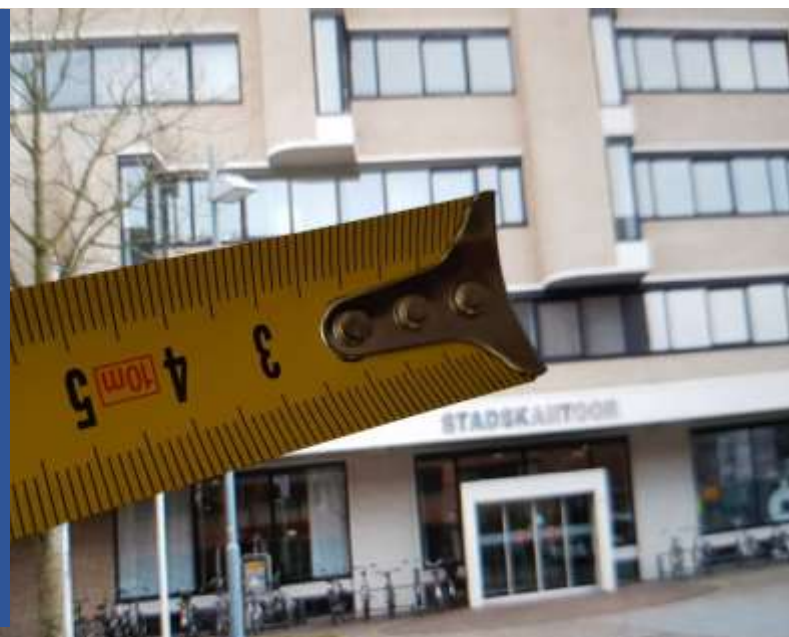
De verdiepinghoogten van bouwdeel, D, E en F (fase 2 en 3) sluiten NIET aan op die van Bouwdeel A en B (fase 1), waardoor geen verbindingen gerealiseerd kunnen worden op de lagen 1 t/m 4. De verdiepinghoogten zijn heel beperkt en niet afgestemd op ruimtevrage voor mechanische ventilatie/luchtbehandeling. Enkel de begane grond van bouwdeel A en B hebben een hogere verdiepinghoogte vanwege de voormalige publiekfunctie. Voor het ontwerpen van grotere open ruimtes zijn de huidige plafondhoogtes van alle overige verdiepingen erg laag. Bouwdelen A, B en D (fase 1 en 2) zijn daarnaast smal en lang, waardoor deze bouwblokken minder geschikt zijn om in te delen voor "het nieuwe werken". Mede door deze ongelukkige lengte breedte verhouding van bouwdelen A, B en D is er een verre van optimale bruto – netto verhouding. (veel "verloren" m² door gangen). Door de wisselende breedte van bouwblok D zijn op ongunstige plaatsen kolommen geplaatst. Door de ongelukkige lengte breedte verhoudingen van diverse bouwblokken ontstaat ook een zeer ongunstige gevelfactor wat leidt tot hoge onderhoud- en exploitatiekosten.

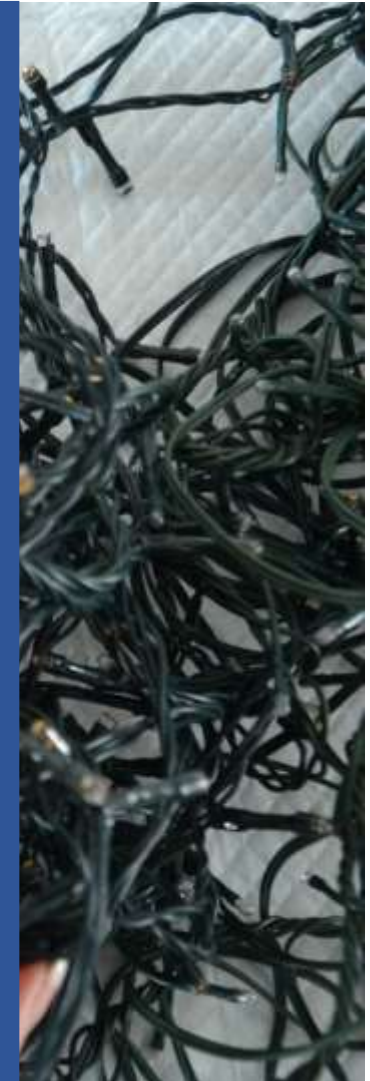
In 2018 is er een NEN 2767 inspectie gedaan van de installatie. De ventilatie installatie is 10 jaar geleden voor een groot deel geheel vervangen en voldoet aan de eisen voor ventilatie en comfort op basis van de huidige functie en indeling van het gebouw. De luchtbehandeling is voorzien van koeling en bevochtiging. De CV installatie is goed onderhouden maar is nu nog wel een hoog temperatuur systeem (minder zuinig). De ketel van fase 1 en 2 zijn van bouwjaar 2005 en de ketel van fase 3 is in 2016 nog vervangen. De ketels zijn allemaal condenserend en kunnen dus ook lage temperaturen maken, je moet dan wel de afgifte systemen laagtemperatuur maken, denk hierbij aan verwarmingsblok in de luchtbehandeling installaties of het vervangen radiatoren. Indien het gebouw qua indeling wijzigt (eigentijds kantoorgebouw) zal dat een ingrijpende aanpassing vragen van de huidige installatie. In combinatie met de wens om het gebouw te verduurzamen en energiezuiniger of zelfs energieneutraal te maken vraagt wellicht om totale vervanging van de installatie. De databekabeling is 10 jaar geleden vervangen (cat. 5) en is weer aan vervanging toe, ook vanwege de huidige eisen aan databekabeling. Met andere kantoorindeling en gebruik van wifi is er ook een totaal andere behoefte van de aansluitpunten.

De verlichting is gelijktijdig met de renovatie in 2003 geheel vervangen door energiezuinige hoogfrequent TL verlichting. Deze verlichting is voor de huidige kantoorindeling nog functioneel en niet afgeschreven. De dakbedekking van fase 1 is recentelijk nog vervangen en gelijktijdig verduurzaamd door het toevoegen van sedum dakbegroeiing op bouwdeel B en een 60 tal zonnepanelen op bouwdeel A en B. De riolering van alle gebouwdelen is geheel aan vervanging toe. Er zijn de afgelopen jaren diverse problemen en verstoppingen van het riool geweest.

De liftinstallaties zijn verouderd en aan vervanging toe. De liften zijn uiteraard wel gecertificeerd en veilig maar we hebben er de laatste jaren veel onderhoud en kosten aan gehad.

Bekabeling, aandrijvingen en regeltechniek zijn de laatste jaren vervangen. Het conventionele analoge camerasysteem dat binnen en buiten het stadskantoor aanwezig is, voldoet niet meer. De opname apparatuur en de camera's vallen regelmatig in storing en zijn aan vervanging toe. Het toegangscontrolesysteem dat + 2003 geplaatst is t.b.v. de toegang tot Stadskantoor, heeft zijn maximumcapaciteit van het aantal toegangspassen nagenoeg bereikt.

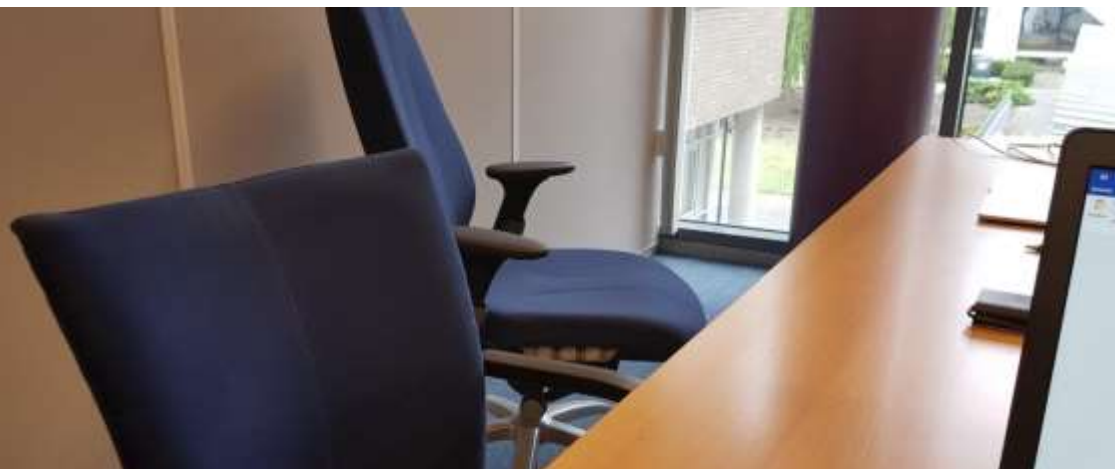
Het huidige kantoormeubilair in fase 2 en 3 is hoogwaardig en nog zeker niet afgeschreven. De bureaus en bureaustoelen zijn in 2011 geheel vervangen. De kleurstelling en het model bureau is echter niet geschikt voor indelingen met het nieuwe werken. Het meubilair van fase 1 van het Stadskantoor is zeer gedateerd en is in de jaren 90 vervangen, dit voldoet totaal niet aan de hedendaagse standaard. In het werkcafé is het meubilair met de renovatie van 2014 geheel vervangen en eigentijds.

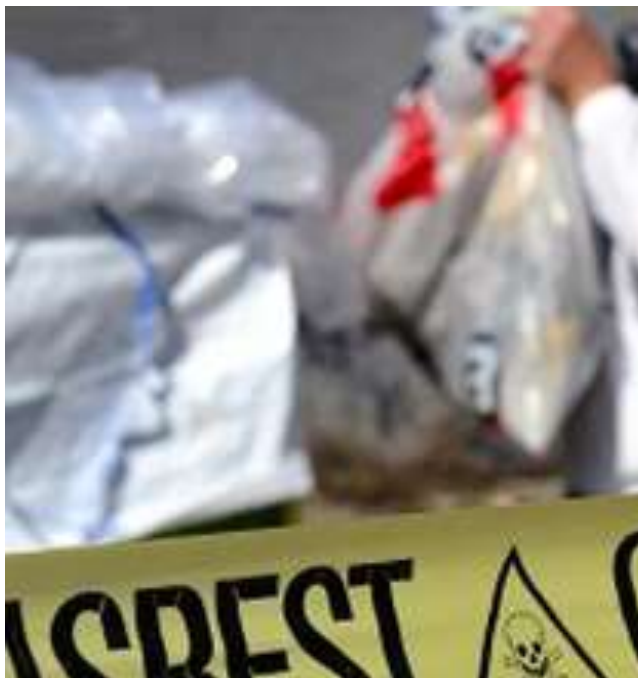
Er zijn in 2014 asbestonderzoeken gedaan (de rapporten zijn als bijlage toegevoegd). Er is vooral in fase 1 en 2 op diverse plaatsen zowel aan de binnenkant als aan de buitenkant asbest aanwezig. I.v.m. met het mogelijk maken van onderhoud zijn de leidingschachten gesaneerd maar het overige aanwezige asbest is nog niet gesaneerd. Verder dient er rekening mee gehouden te worden dat ook op niet zichtbare plaatsen asbest aanwezig is t.p.v. bijvoorbeeld brandscheidingen/funderingen/spouwconstructies en dakplaten. Met destructief onderzoek kan mogelijk asbest in de constructie worden onderzocht. Het is te verwachten dat er nog meer asbest aanwezig is dan de rapporten aantonen gezien de leeftijd van het gebouw.

Onder en rondom het Stadskantoor is verontreinigde grond aanwezig, dit zal kostenverhogend zijn en invloed hebben op de verbouwingsplannen. Met een uitgebreid milieukundig bodemonderzoek kan de bodemvervuiling worden geïventariseerd en kan een reële calculatie worden gemaakt voor het afvoeren en saneren van de vervuilde grond. Tenslotte is nog van belang dat er in fase 2 met regelmaat vleermuizen in het gebouw rondvliegen. Deze vleermuizen komen uit de kruipruimte van het Stadskantoor fase 2. Indien er op deze plaatsen verbouwd gaat worden, zal tijdig een inventarisatieonderzoek moeten worden uitgevoerd en compensatiemaatregelen noodzakelijk zijn.
