Beheerplan Civieltechnische Kunstwerken 2013-2017

Vastgesteld door het College van B&W d.d. 14 mei 2013

Gemeente Helmond

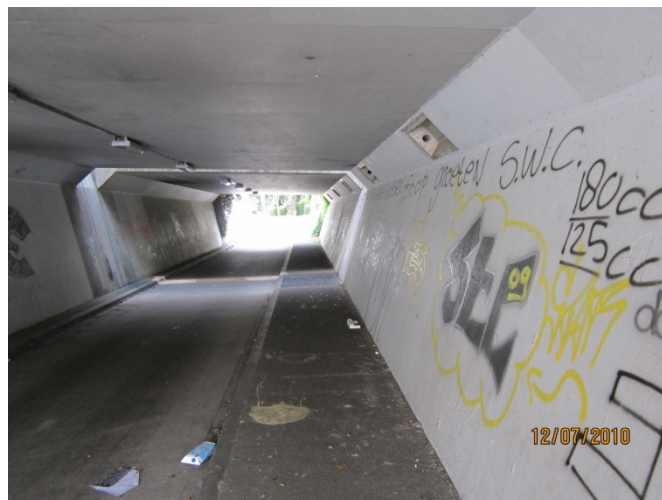
Voorbeeld Niveau D: Meer dan 30% graffiti per 100m²

Met sociale veiligheid wordt bedoeld dat gebruikers zich niet onveilig mogen voelen in, op of in de nabijheid van een kunstwerk. Zo mogen er geen onoverzichtelijke situaties voorkomen en mogen kunstwerken er niet verloederd uitzien (zie ook het toetsingscriterium van toonbaarheid). Het voldoende aanwezig zijn van verlichting valt hier ook onder. Als maatstaf geldt de CROW publicatie 245 niveau D. Als een kunstwerk niet meer aan deze eis voldoet wordt er ingegrepen.

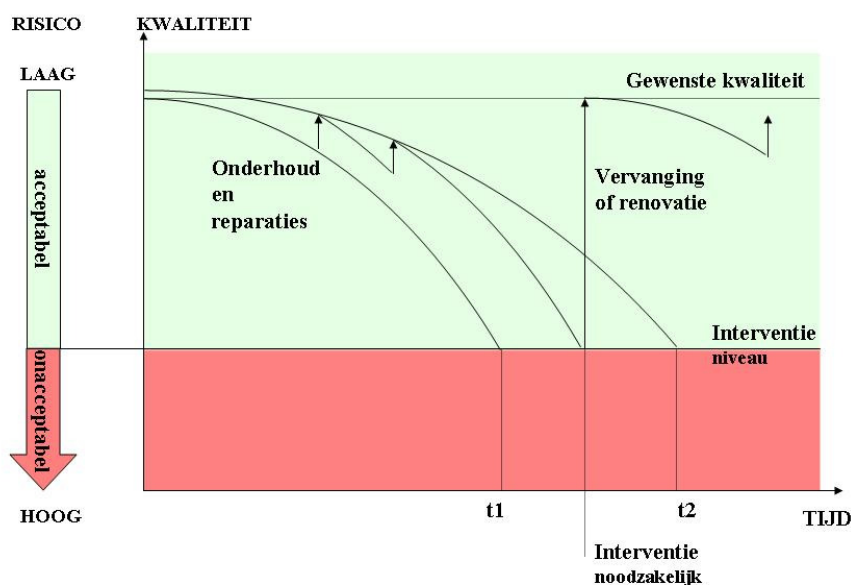
Figuur 1. Basis voor het Kunstwerken beheerplan. Door goed en tijdig onderhoud kan de levensduur van de kunstwerken verlengd worden.

Met duurzaamheid wordt in dit verband bedoeld de weerstand die een kunstwerk heeft tegen het ontstaan van schades. Duurzaamheid zou ook als volgt omschreven kunnen worden: de mate waarin een schade de levensduur van het kunstwerk negatief beïnvloed. Door een kunstwerk duurzamer te maken zal minder onderhoud nodig zijn en kan vervanging of renovatie (soms aanzienlijk) uitgesteld worden wat op lange termijn kostenbesparend kan werken. Figuur 1 visualiseert dit.

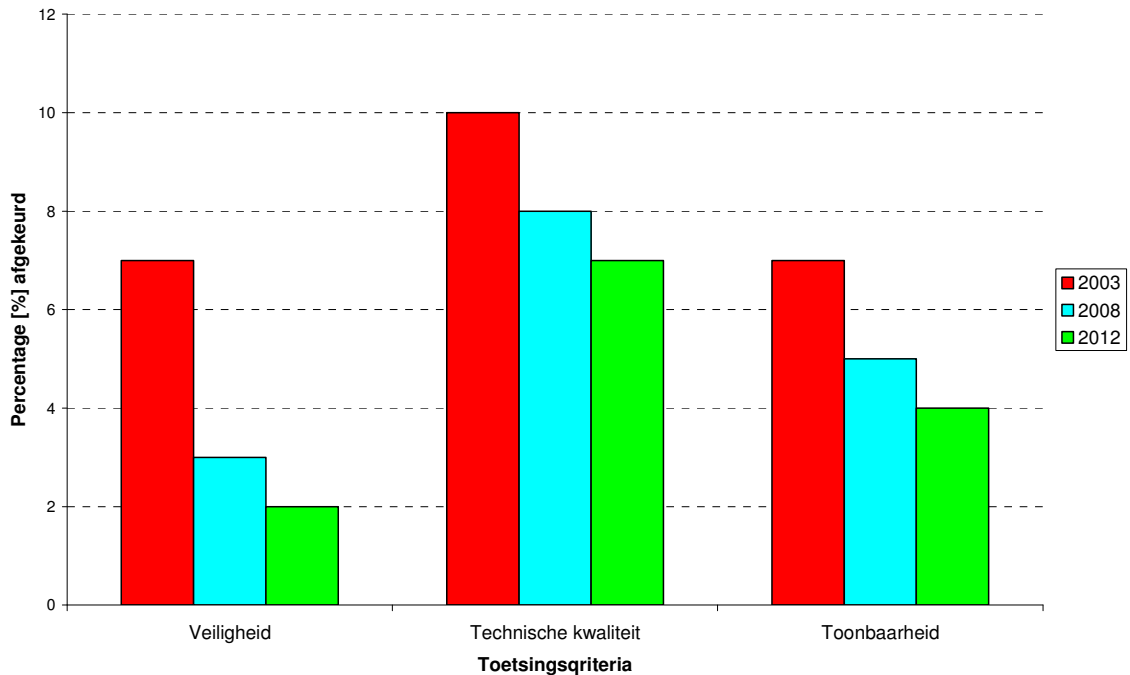
Figuur 3. Kwaliteit van het huidige areaal, vergelijking tussen de jaren 2003, 2008 en 2012.

Uit de bovenstaande diagrammen blijkt dat nog niet alle kunstwerken aan het criterium veiligheid voldoen. Het gaat hier om de sluizen 8 en 9 en een houten damwand. In hoofdstuk 5 worden hiervoor voorstellen gedaan.

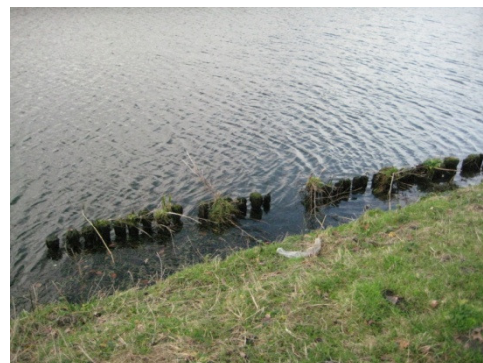
Deze damwanden zijn rot, waardoor afkalving en 'piping' kan ontstaan. Hierbij sijpelt water door het dijklichaam en ondermijnt daarmee het dijklichaam. Door golfslag worden deze processen versterkt.

Wanneer er weer scheepvaart op het noordelijk deel van de oude Zuid Willemsvaart komt is het van belang om deze houten damwand te vervangen. Een deel van deze damwand is reeds vervangen door vrijkomende damwanden van sluis 7.

Bij het vervangen van deze damwand wordt een plas-dras-situatie aangelegd. Deze inrichting geeft een meerwaarde voor de flora en fauna en levert geen extra kosten op. De kosten voor het vervangen van het resterende gedeelte damwand bedragen € 530.000,- (bij herstel van de scheepvaartfunctie).
