Klimaatstresstest

Wateroverlast: 90mm in een uur

Gemeente Helmond- Stiphout

Opdrachtgever: Gemeente Helmond

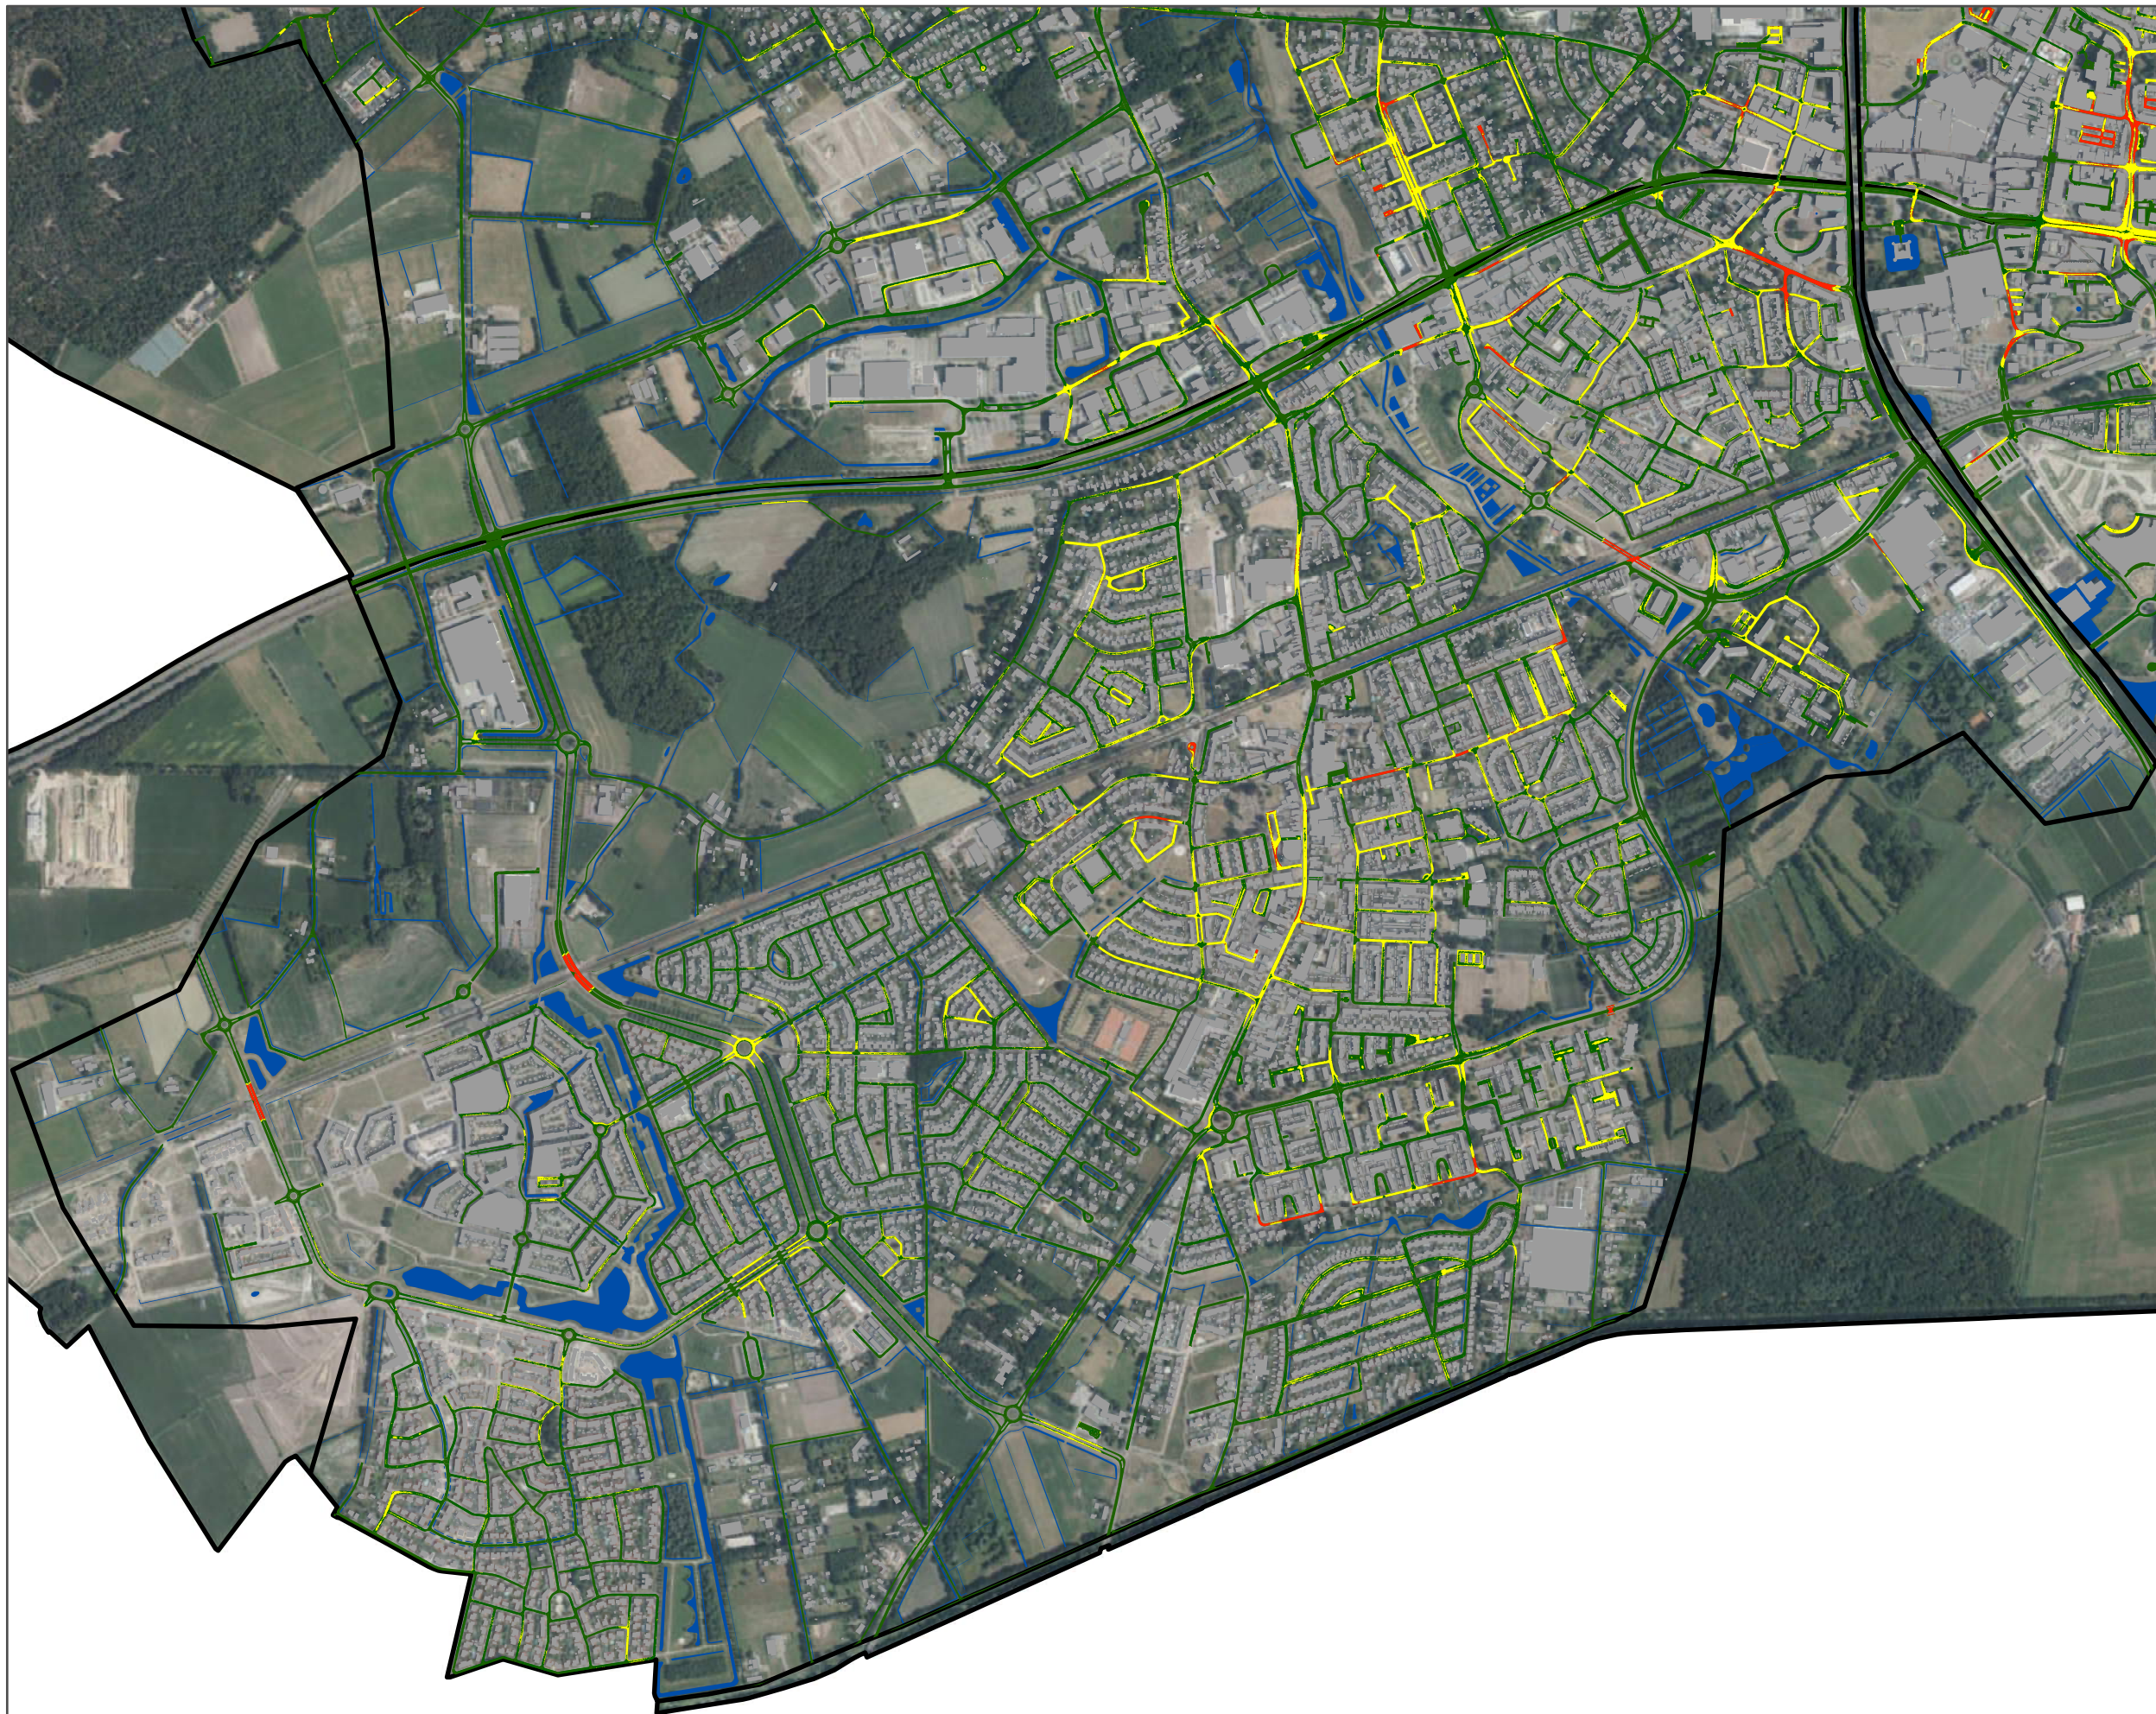
Wateroverlast kan ertoe leiden dat wegen tijdelijk onbegaanbaar worden na een hevige regenbui. De toenemende kans op water-op-straat gebeurtenissen door klimaatverandering kan daarnaast vaker voor (kleinschalige) hinder gaan zorgen.

In de kaart zijn de maximale waterdiepten weergegeven als gevolg van een extreme neerslaggebeurtenis. Deze neerslag is gemodelleerd met een integraal 1D/2D hydraulisch model.

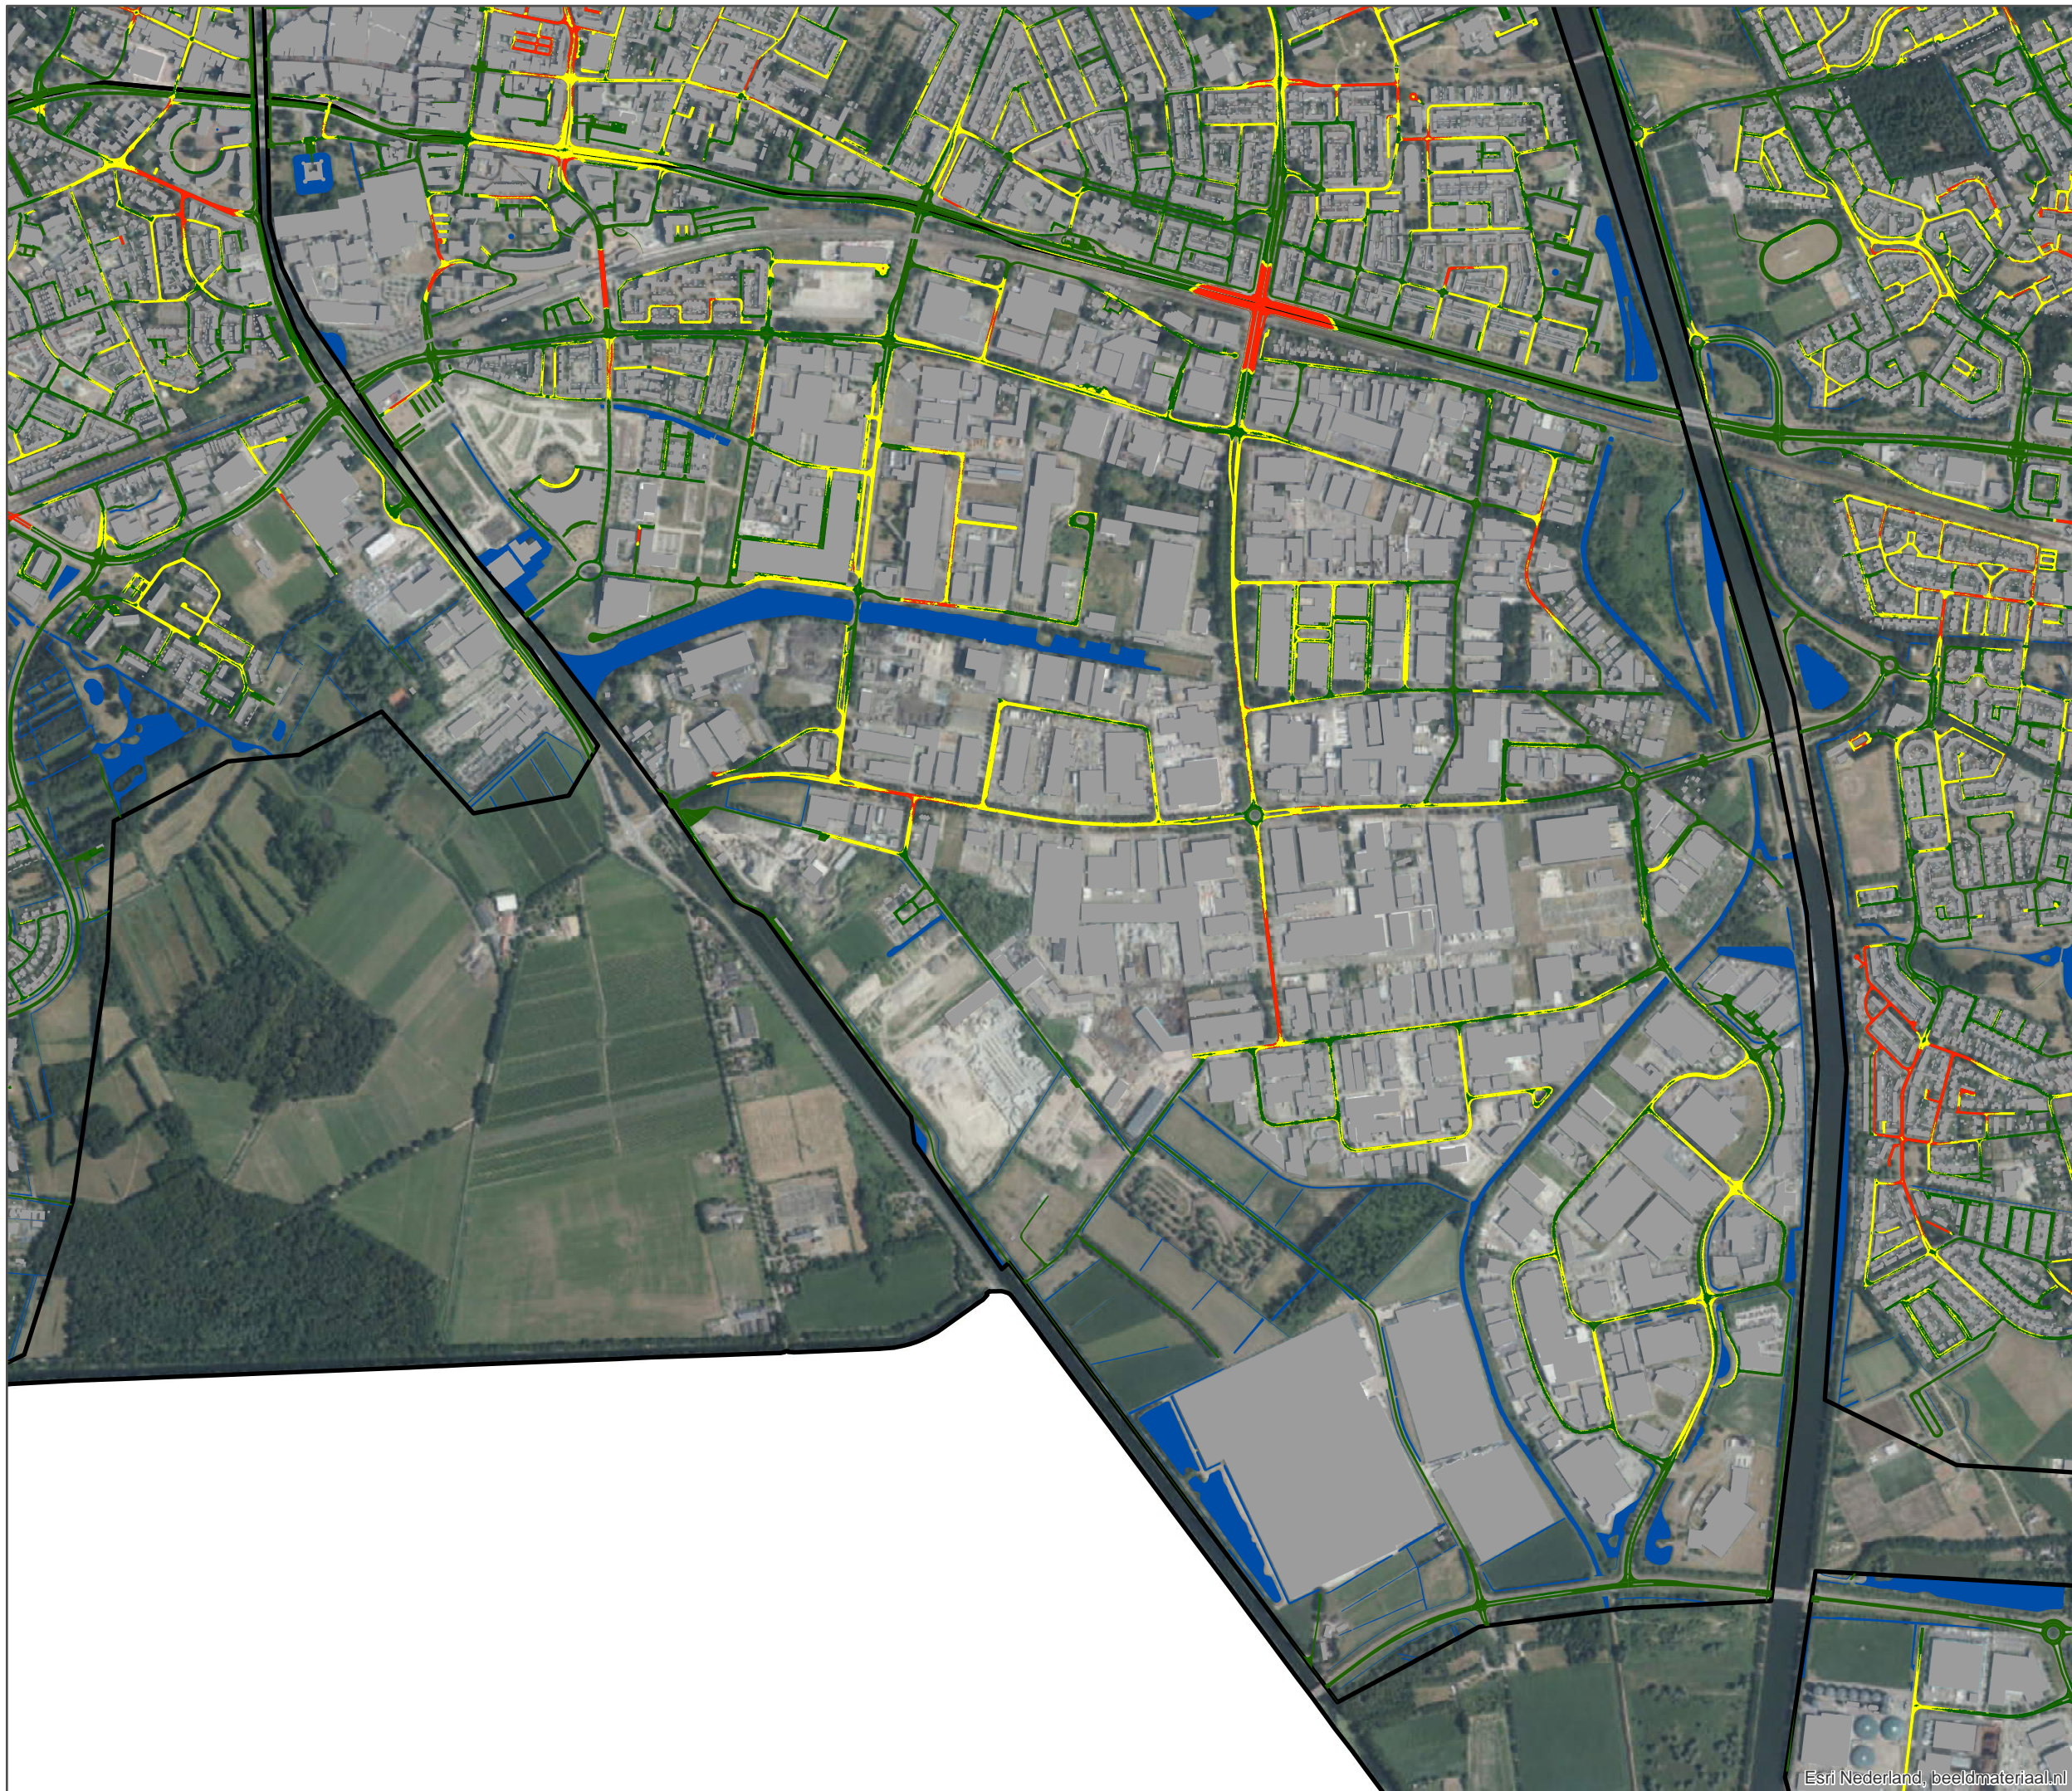
Gemeente Helmond- Centrum-Noord

Wateroverlast kan ertoe leiden dat wegen tijdelijk onbegaanbaar worden na een hevige regenbui. De toenemende kans op water-op-straat gebeurtenissen door klimaatverandering kan daarnaast vaker voor (kleinschalige) hinder gaan zorgen.

In de kaart zijn de maximale waterdiepten weergegeven als gevolg van een extreme neerslaggebeurtenis. Deze neerslag is gemodelleerd met een integraal 1D/2D hydraulisch model.

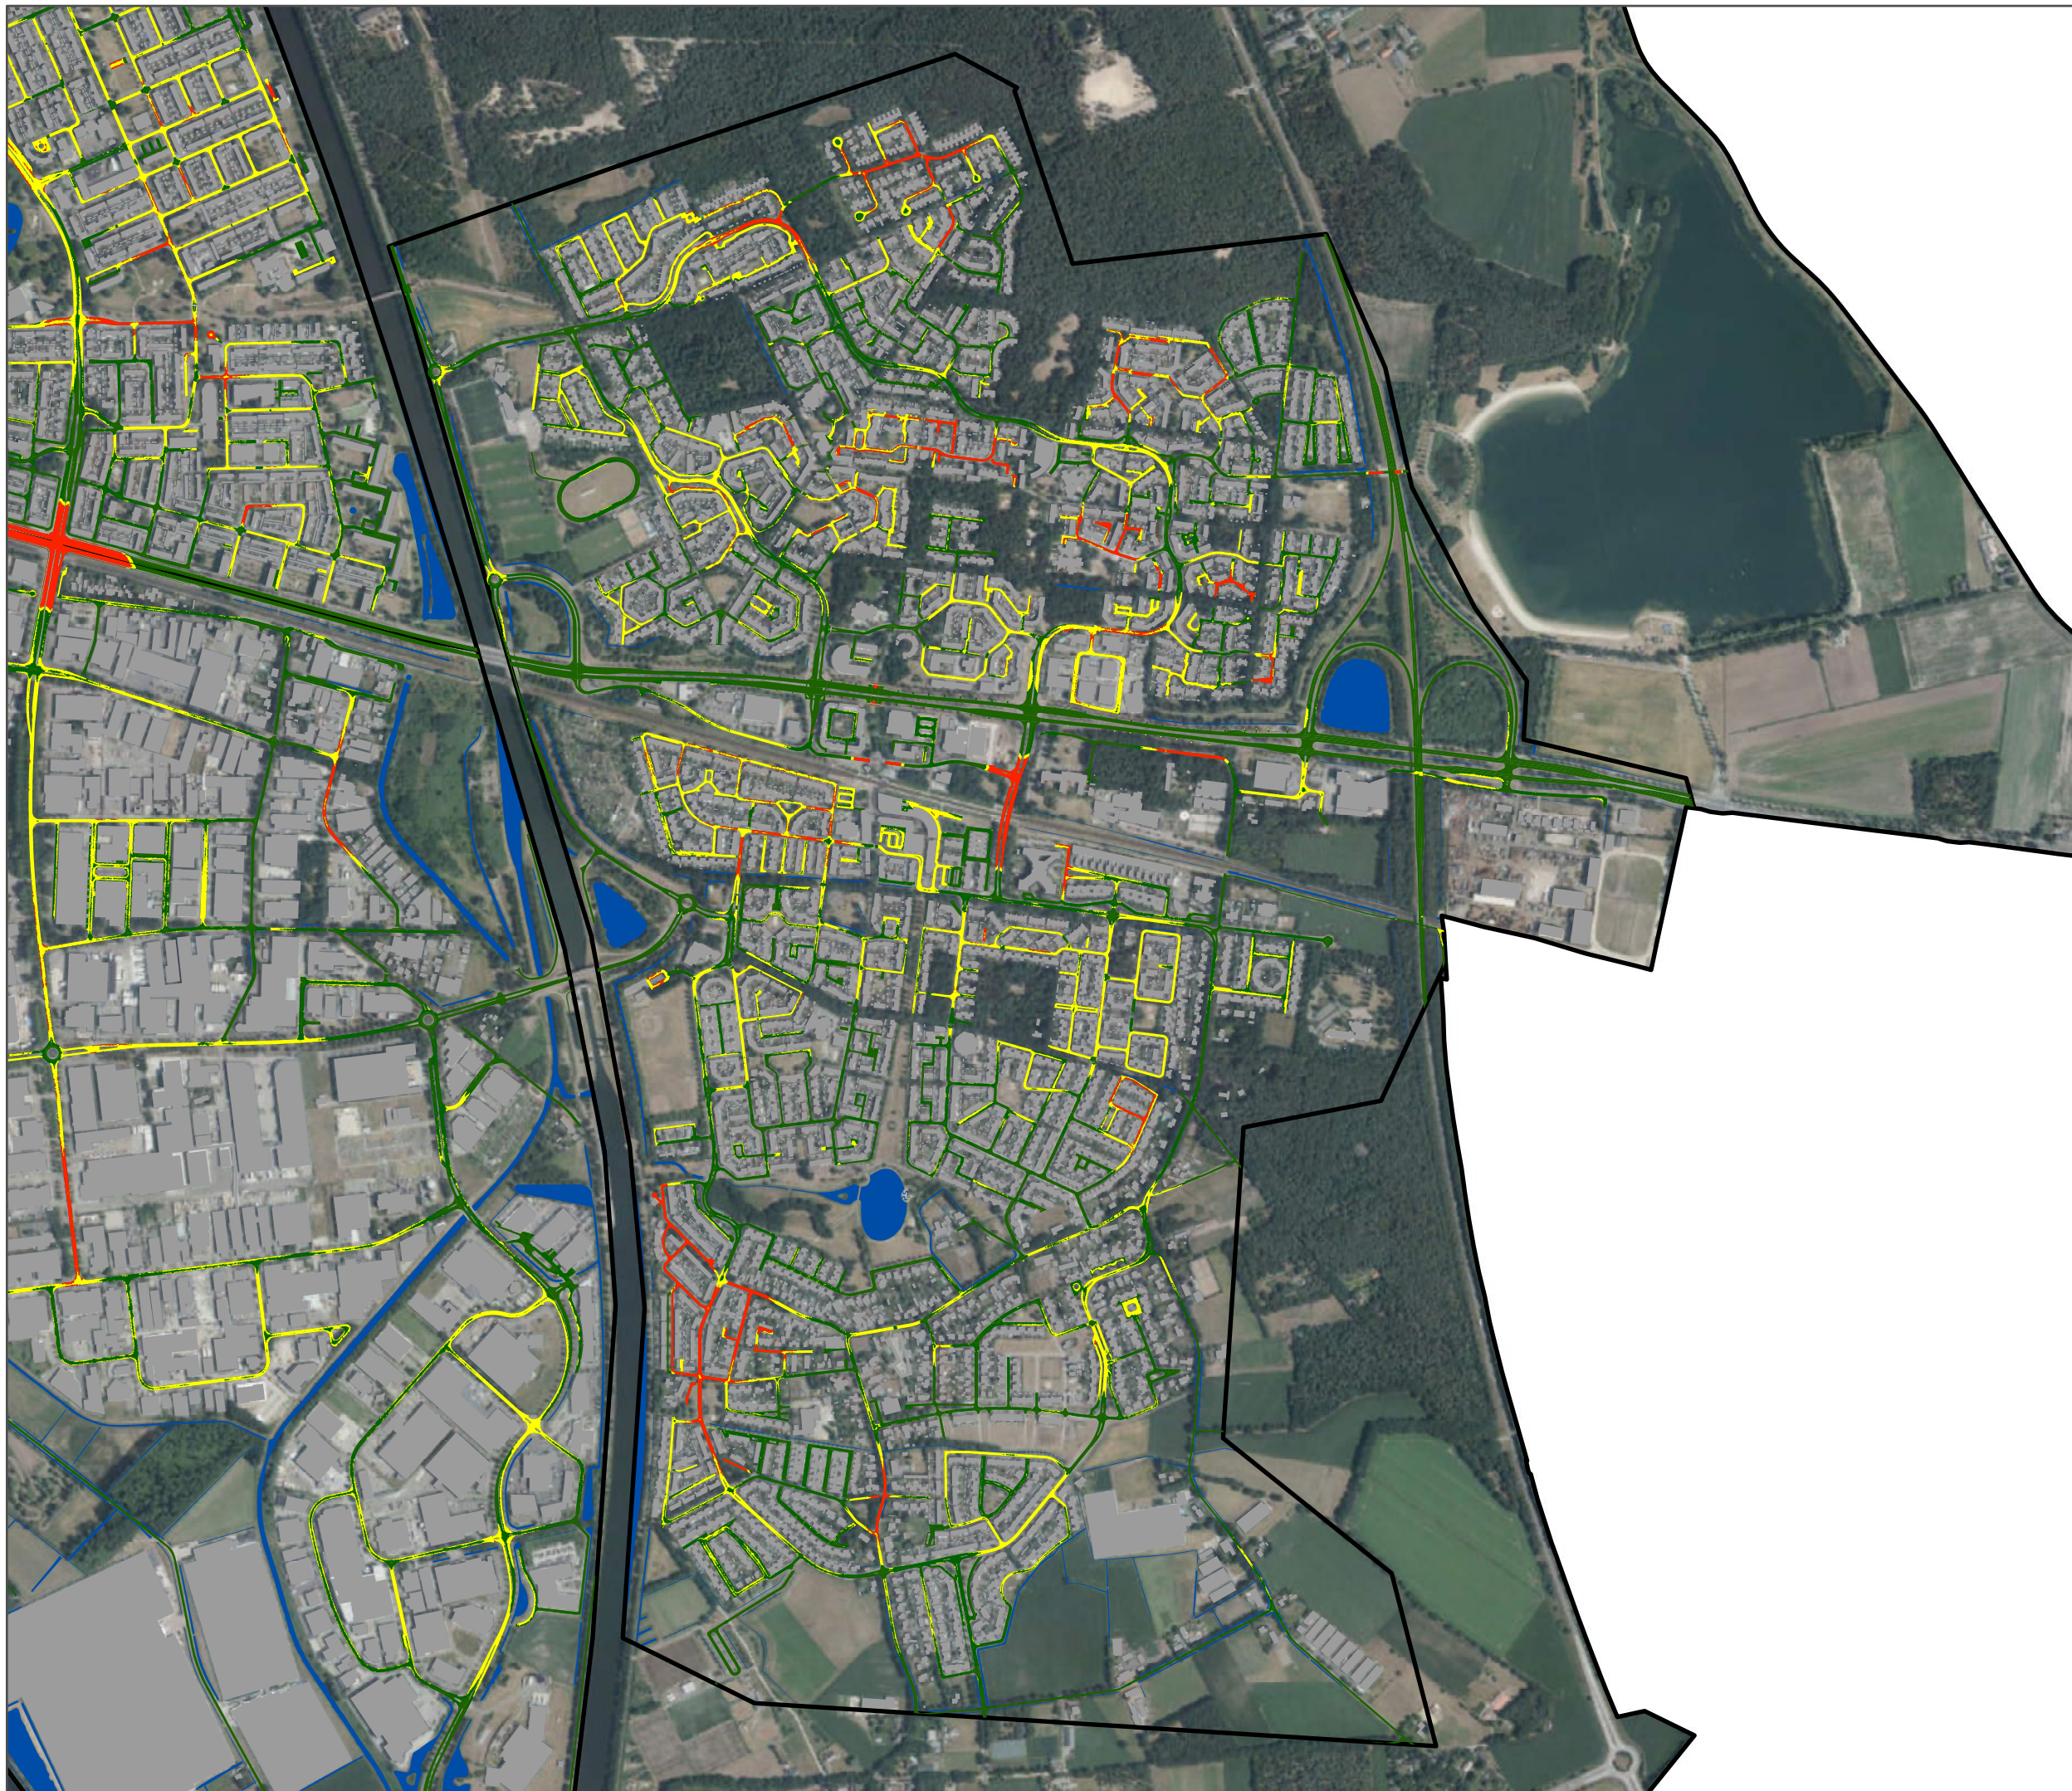
Gemeente Helmond- Dierdonk

Wateroverlast kan ertoe leiden dat wegen tijdelijk onbegaanbaar worden na een hevige regenbui. De toenemende kans op water-op-straat gebeurtenissen door klimaatverandering kan daarnaast vaker voor (kleinschalige) hinder gaan zorgen.

In de kaart zijn de maximale waterdiepten weergegeven als gevolg van een extreme neerslaggebeurtenis. Deze neerslag is gemodelleerd met een integraal 1D/2D hydraulisch model.
